**RAPPORT D'ENQUÊTE SUR UN ACCIDENT AÉRONAUTIQUE**  
**A99P0108**

**COLLISION EN VOL**

**LE CESSNA 177RG CARDINAL C-GWYY**

**LE MOONEY M20C C-GASL**

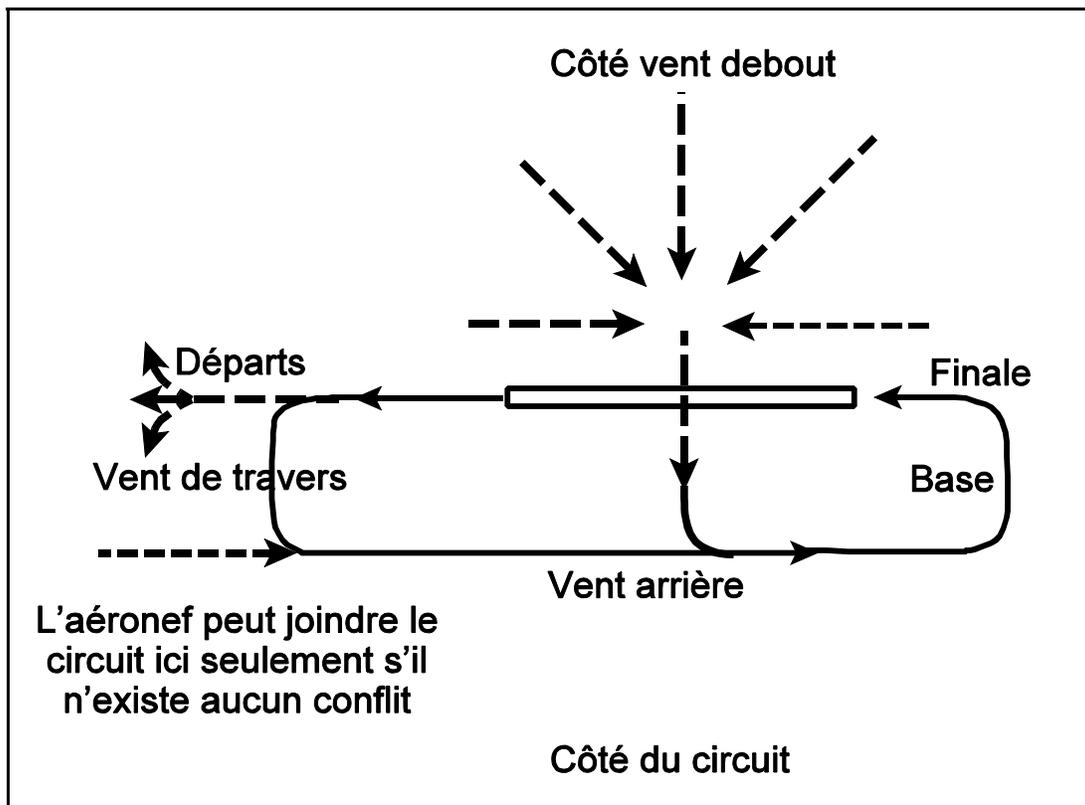
Figure 3 - Circuit d'aérodrome standard (à gauche)

Le paragraphe RAC 4.5.2 de l'A.I.P. Canada intitulé « Circuit d'aérodrome aux aérodromes non contrôlés » présente un schéma qui décrit le circuit d'aérodrome standard (voir la figure 3). Ce schéma montre que pour entrer dans la branche vent arrière d'un circuit à partir du côté vent debout, l'appareil doit traverser l'aérodrome à l'extérieur des trajectoires de départ et d'arrivée. Il semble que le pilote du Mooney ait rejoint la branche vent arrière sur un cap d'interception au 45° en traversant la trajectoire de départ à partir du côté vent debout. Le paragraphe RAC 4.5.2(a)(v) de l'A.I.P. Canada décrit une procédure pour rejoindre le circuit par la branche vent arrière selon un cap d'interception de 45°, mais le schéma mentionné (figure 4.1 de la section RAC de l'A.I.P. Canada) n'indique pas une branche vent arrière selon un cap d'interception de 45° qui traverserait la trajectoire de départ. Le pilote du Mooney n'a pas suivi une procédure standard pour intégrer le circuit. Quand les pilotes ne signalent pas qu'ils ont l'intention de suivre des procédures non standard, les autres utilisateurs de l'espace aérien s'attendent à ce que les procédures recommandées soient suivies. Dans le cas qui nous occupe, le manque d'efficacité des communications a privé les pilotes de renseignements qui auraient pu les faire agir différemment : soit qu'ils auraient pu emprunter des routes différentes, soit que le décollage aurait pu être retardé.
